## Kurzexposé

| Wertermittlungsobjekt: | Einfamilienhaus, Nebengebäude, 2,916 ha Land- und Forstwirtschaftsflächen | | |
| Objektadresse: | Friedensstraße 12, 16845 Dreetz | | |

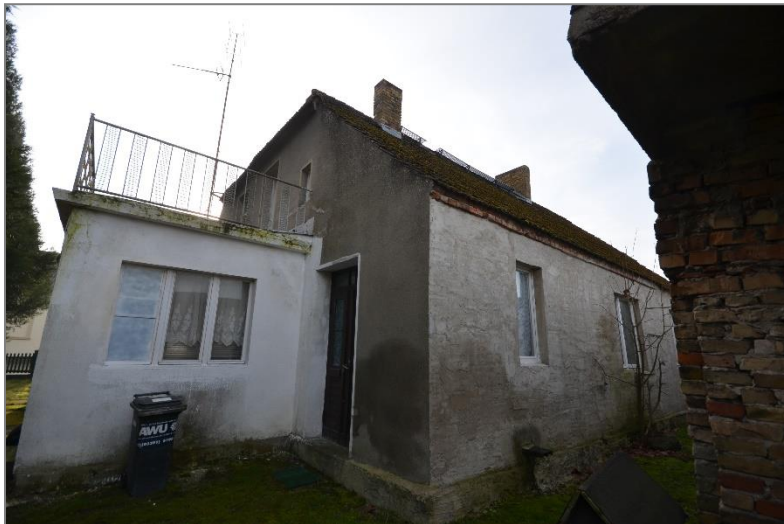
rückwärtige Ansicht

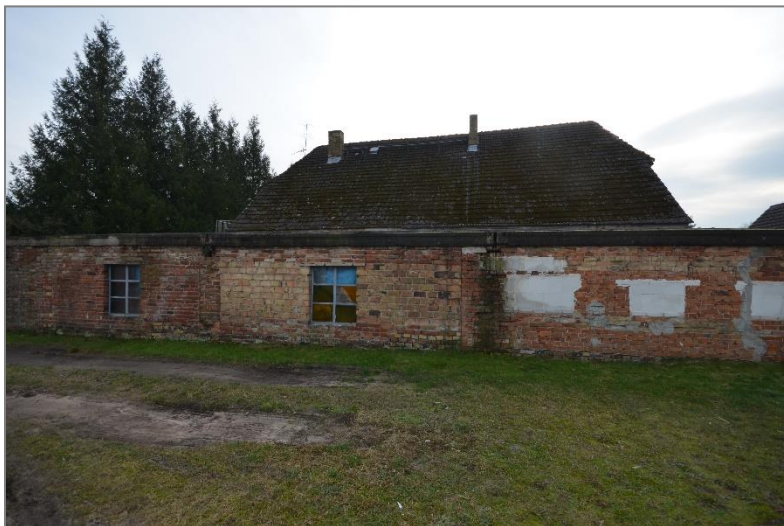
| <b>Nebengebäude:</b> | Garage/ Abstellraum (massiv, eingeschossig, Flachdach, überwiegend unverputzt) |
| <b>Bauzustand:</b> | ausreichend, Nebengebäude schlecht |

Nebengebäude
