## 5 Baubeschreibung / Ausstattung

### 5.1 Doppelhaushälfte

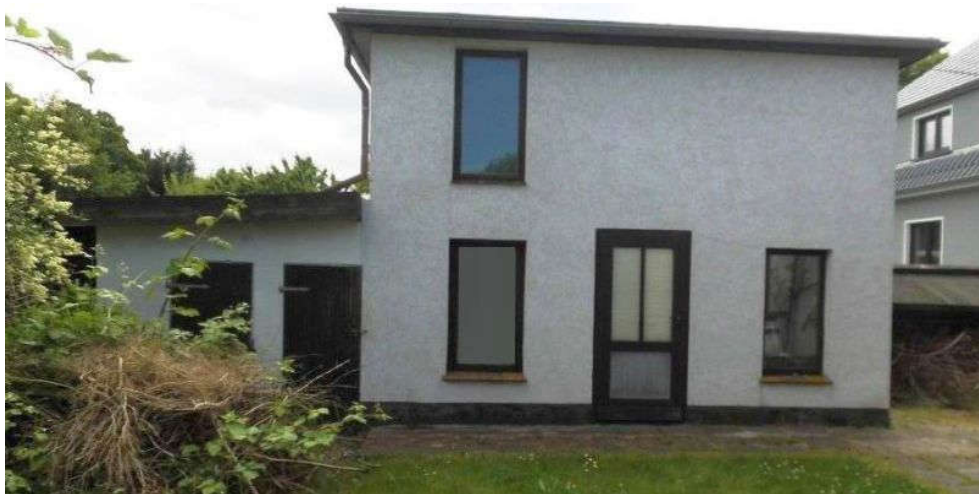
## 5.2 Nebengebäude im Garten

**Nutzfläche<sup>7</sup>:** Ca. 40 m<sup>2</sup>

| <b>Baujahr:</b> | Ca. 1920 |
| <b>Konstruktionsart:</b> | Monolithischer Massivbau |
| <b>Dachform:</b> | Flachdach |

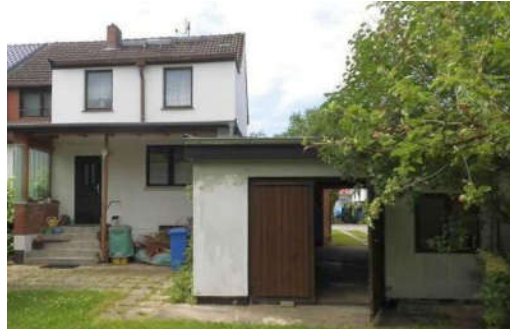
### 5.3 Garage

| <b>Sanierung/Modernisierung:</b> | Erneuerung der gesamten Dachkonstruktion aus Holz einschl. der Eindeckung |

| <b>Konstruktionsart:</b> | Monolithischer Massivbau |
| <b>Dachform:</b> | Flachdach |
